Projekt, Gemeinde

SOMA Hangrutsch

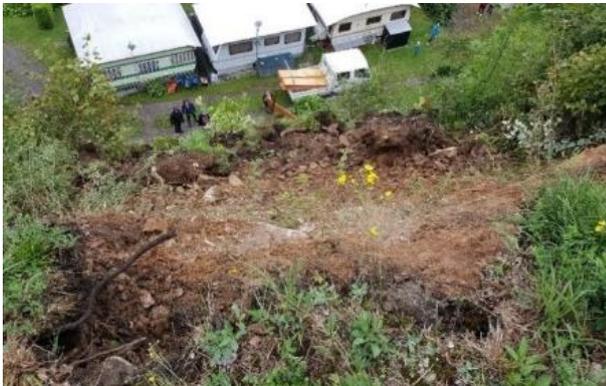
Hangrutsch Richtung Campingplatz

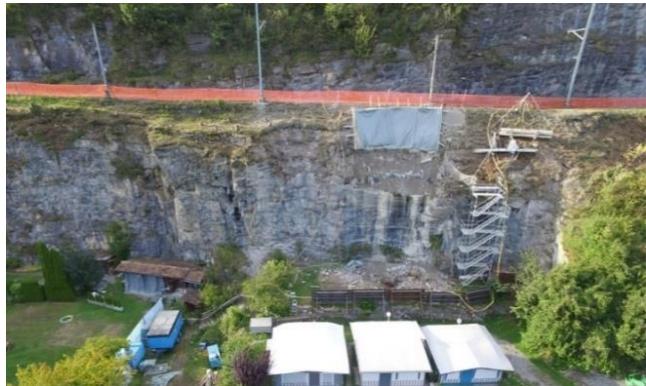
Unterhalb SBB-Gleis; Rutschgebiet

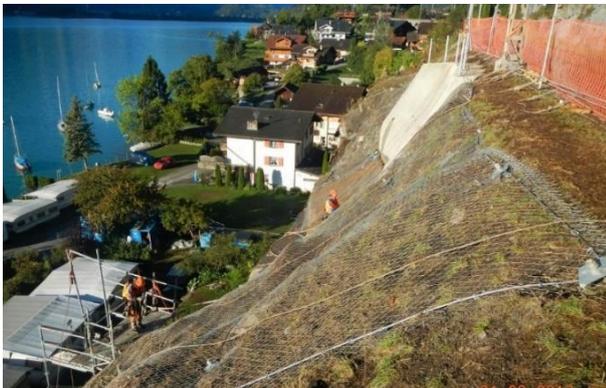
Schutznetze

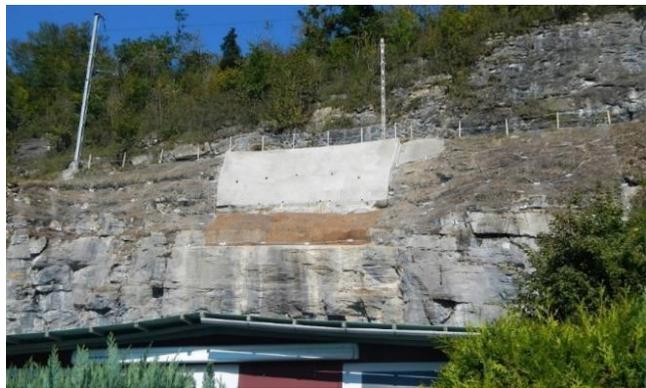
Ausgeführte Sicherungsmaßnahmen

<p>Projekt</p> <p>Infolge ergiebiger Niederschläge sind am 11.08.2017 einige Kubikmeter Erde und Steine aus der Bahnböschung ausgebrochen und hat auf dem Zeltplatz Ringgenberg ein Zelt verschüttet.</p> <p>Als Sofortmassnahme wurde eine verankerte Spritzbetonschale als steifes Stützbauwerk ausgeführt. Um den Spritzbetonriegel wurde die Bahnböschung mit einer vernagelten Netzabdeckung vor weiterer Erosion geschützt.</p> <p>Aufgaben im Projekt</p> <ul style="list-style-type: none"> - Projektierung - Realisierung - Nachträgliches Plangenehmigungsverfahren 	<p>Bauherrschaft</p> <p>zb Zentralbahn AG 6362 Stansstad</p> <p>Projektverfasser / Bauleitung</p> <p>Schubiger AG Bauingenieure 6052 Hergiswil</p> <p>Bauzeit</p> <p>2017</p>
--	--
