# Morgenrotbach, Root

## Revitalisierung

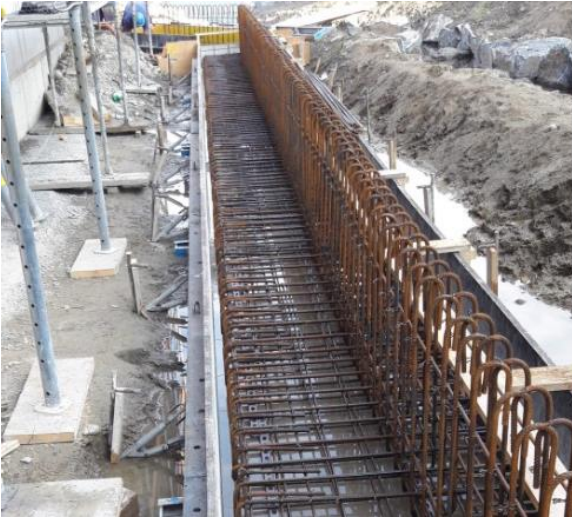
Stützmauer (Überlastsicherheit)

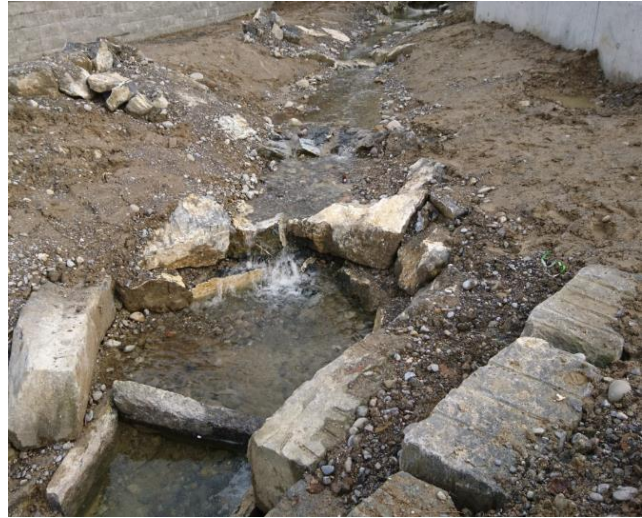
Einlaufbereich Durchlass Kontonsstrasse

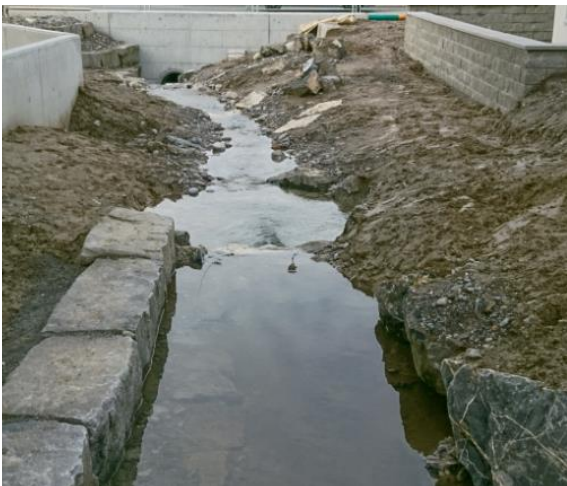
Bauzustand Offenlegung

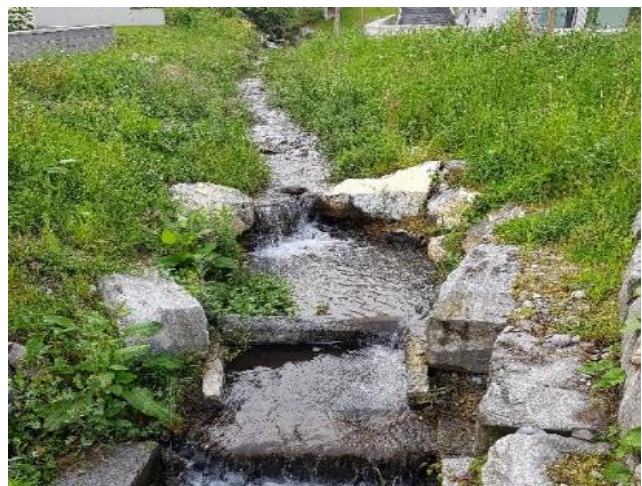
Zustand nach Realisierung
