Schutzmassnahmen Laugneri II, Weggis

Steinschlagschutz Felssicherungen

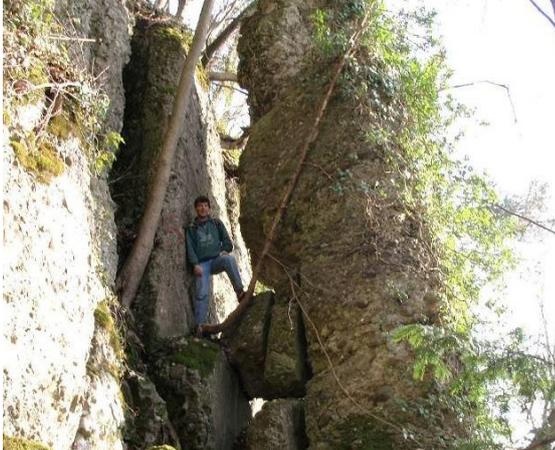
Felspfeiler mit breiter Kluft

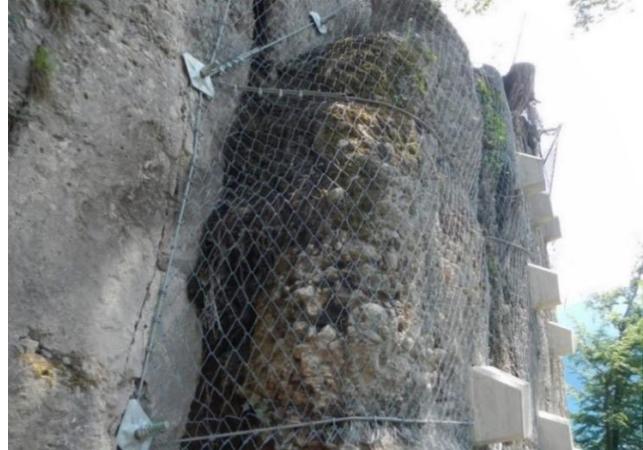
Instabiler Felspfeiler; vernagelt, mit Schutznetz eingepackt

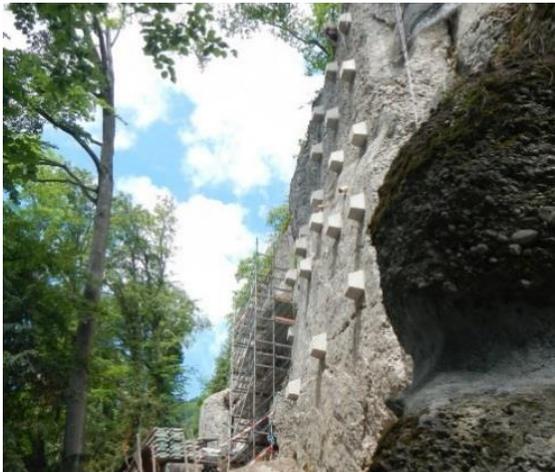
Anspruchsvolle Felssicherungsarbeiten

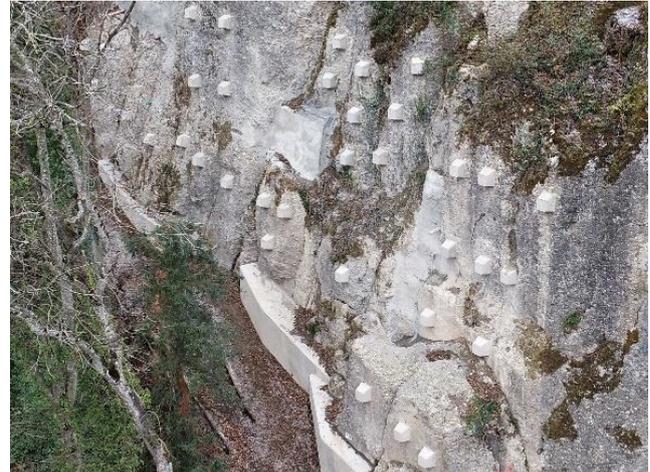
gesicherte Felswand

<p>Projekt Nach dem schweren August-Unwetter 2005 wurden zahlreiche Massnahmen zum Schutz von Naturgefahren in Weggis getätigt. Im Bereich Laugneri wurden Felssicherungsmaßnahmen oberhalb des neu erstellten Schutzdamms realisiert, da die grossen Felspakete zu einer Überlastung der Schutzdämme führen würde. Instabile Felspakete wurden mit Ankern gesichert und erosiv unterschrittene Bereiche mit Betonplomben unterfangen, sowie mit Mikropfählen abgestützt.</p> <p>Aufgaben im Projekt</p> <ul style="list-style-type: none"> - Projektierung - Ausschreibung - Realisierung 	<p>Bauherrschaft Gemeinde Weggis 6353 Weggis</p> <p>Geologische Begleitung Louis Ingenieurgeologie GmbH 6353 Weggis</p> <p>Geotechnische Begleitung Fellmann Geotechnik GmbH 6000 Luzern</p> <p>Projektverfasser / Bauleitung Schubiger AG Bauingenieure 6052 Hergiswil</p> <p>Bauzeit 2017 - 2018</p>
---	--
